Poligonometrijas punkta Nr.1823 apsekošanas kartīte

Adrese: Jelgavas pilsēta, Dambja ielas un Sarmas ielas krustojumā

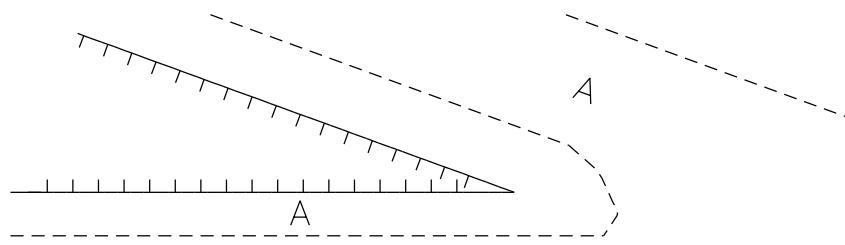
Poligonometrijas punkta abriss

Redzamība uz blakus esošajiem poligonometrijas punktiem vai orientierpunktiem -
ir nav dalēja
kas aizsedz redzamību, koki , krūmi , ēkas vai citas būves

Ārējā noformējuma stāvoklis - signālstabiņš ir nav
aizsargvāks ir nav (nav nepieciešams sienas zīmēm)

Poligonometrijas punkta augstums mērīts no zemes virsmas
līdz punktam ar 5 cmm noteiktību - +1 cm

Poligonometrijas punkta izmantošanas iespējas -
aizsargvāks nobīdīts nevar nocentrēt instrumentu ,
apkārtējie apstākļi neļauj ērti uzstāties (ielas krustojums tuvu esošs stabs , koks),
punkts nošķiebts , punkts atrodas pārāk dziļi , punkts lietus laikā ātrodas zem ūdens .
Cits kas traucē poligonometrijas punkta izmantošanu:

Ieteikumi par poligonometrijas punkta remontu un izmantošanu -
ir iespējams labot trūkumus nav iespējams labot trūkumus
(Tss apraksts par veicamajiem pasākumiem, piemēram; apzāģēt krūmus, labot aizsargvāku).
nepieciešams aizsargvāks
