Poligonometrijas punkta Nr.1823 apsekošanas kartīte

Adrese: Jelgavas pilsēta, Dambja ielas un Sarmas ielas krustojumā

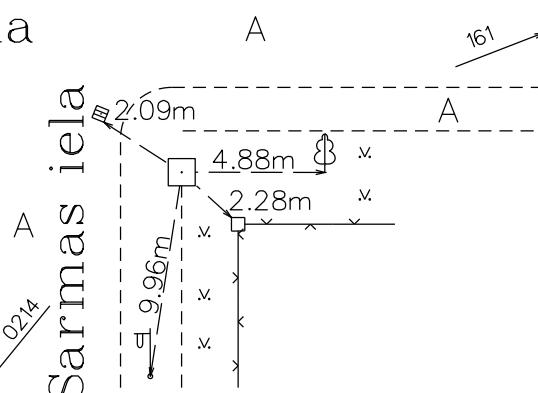
Dambja iela

Ārējā noformējuma stāvoklis - signālstabiņš ir nav
aizsargvāks ir nav (nav nepieciešams sienas zīmēm)

Poligonometrijas punkta augstums mērīts no zemes virsmas
līdz punktam ar 5 cmm noteiktību - +1 cm

Poligonometrijas punkta izmantošanas iespējas -
aizsargvāks nobīdīts nevar nocentrēt instrumentu ,
apkārtējie apstākļi neļauj ērti uzstāties (ielas krustojums tuvu esošs stabs , koks),
punkts nošķiebts , punkts atrodas pārāk dziļi , punkts lietus laikā ātrodas zem ūdens .
Cits kas traucē poligonometrijas punkta izmantošanu:

Ieteikumi par poligonometrijas punkta remontu un izmantošanu -
ir iespējams labot trūkumus nav iespējams labot trūkumus
(Tss apraksts par veicamajiem pasākumiem, piemēram; apzāģēt krūmus, labot aizsargvāku).
nepieciešams aizsargvāks
